REKONDISI TRANSFORMATOR UNTUK MENGATASI MENURUNNYA KEMAMPUAN ISOLASI PADA TRANSFORMATOR DISTRIBUSI 20 kV

(Transformer Recondition in order to overcome Reduction of Insulation Performance in Distribution Transformer 20 kV)

Rekondisi Isolasi Transformator

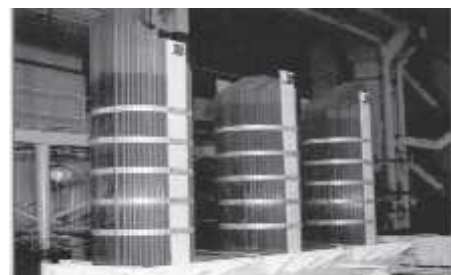
Inti besi berfungsi untuk mempermudah jalan fluksi, yang ditimbulkan oleh arus listrik yang melalui kumparan. dibuat dari lempengan-lempengan besi tipis yang berisolasi, untuk mengurangi panas (sebagai rugi-rugi) yang ditimbulkan oleh *eddy current* (gambar 1).

Gambar 1. Inti Besi dan Laminasi yang diikat *Fiber Glass*

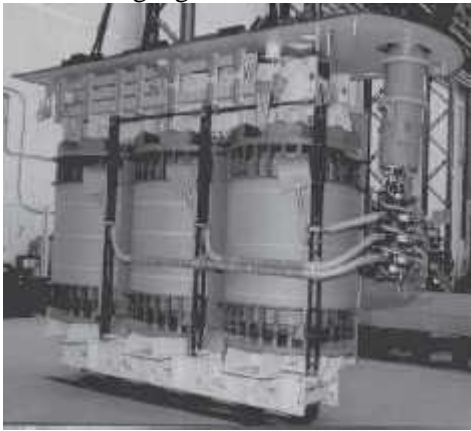
Kumparan transformator adalah beberapa lilitan kawat berisolasi yang membentuk suatu kumparan. Kumparan tersebut terdiri dari kumparan primer dan kumparan sekunder yang berisolasi baik terhadap inti

besi maupun terhadap antar kumparan dengan isolasi padat seperti karto, pertinak dan lain-lain. Kumparan tersebut sebagai alat tranformasi tegangan dan arus.

Gambar 2. Kumparan Fasa RST

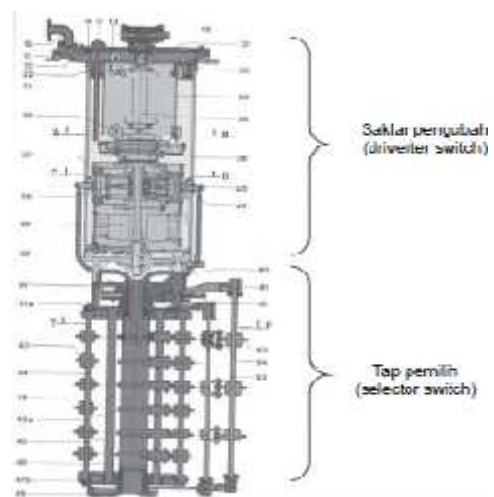
Kualitas operasi tenaga listrik jika tegangannya nominal sesuai ketentuan, tapi pada saat operasi terjadi penurunan tegangan sehingga kualitasnya menurun untuk itu perlu alat pengatur tegangan agar tegangan selalu pada kondisi terbaik, konstan dan kontinu. Untuk itu transformator dirancang sedemikian rupa sehingga perubahan tegangan pada salah satu sisi input berubah tetapi sisi outputnya tetap. Alat ini disebut sebagai sadapan pengatur tegangan tanpa terjadi pemutusan beban maka disebut *On Load Tap Changer (OLTC)*. Pada umumnya OLTC tersambung pada sisi primer dan jumlahnya, tergantung pada perancang dan perubahan sistem tegangan pada jaringan, yang konstruksinya dapat dilihat pada gambar 4.

Gambar 4. On Load Tap Charger (OLTC)

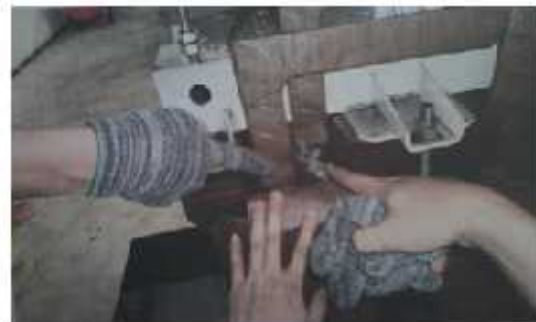
Gambar 5. Penirisan Oli Transformator

Langkah pertama yang dilakukan adalah, dengan meniriskan oli yang terdapat didalam transformator, agar saat pengerjaan perbaikan tidak terlalu berserakan oli sehingga lingkungan tempat bekerja tidak menjadi kotor, oli pada transformator merupakan salah satu isolasi yang terdapat pada

transformator, oli bekerja dengan menjaga temperature transformator tidak kelebihan panas. Setelah Oli yang didalam transformator kering, dilakukan pembongkaran body transformator seperti ditunjukkan pada gambar 6.

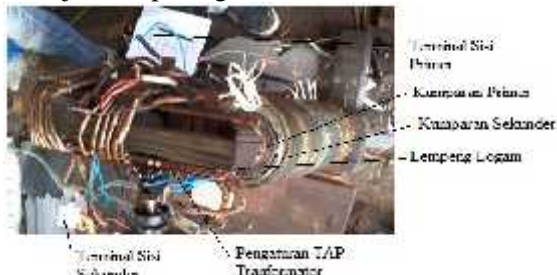
Gambar 6. Pembongkaran Body Transformator

Dari gambar diatas dapat dilihat bagian dalam dari transformator, pada belitan terdapat rongga-rongga, dan diberi pembatas seperti kayu namun itu bukan bahan dasar kayu, tujuan diberi pemisah adalah, agar oli transformator masuk kedalam untuk mendinginkan kumparan disaat beroperasi, kemudian pemisah juga diberikan antara Tap 1 dengan Tap 2 hingga sampai Tap 5. Pada tiap-tiap belitan dibatasi juga dengan kertas prespan. Setelah pembongkaran body yang dilakukan dapat dilihat kerusakan pada transformator seperti ditunjukkan pada gambar 7.

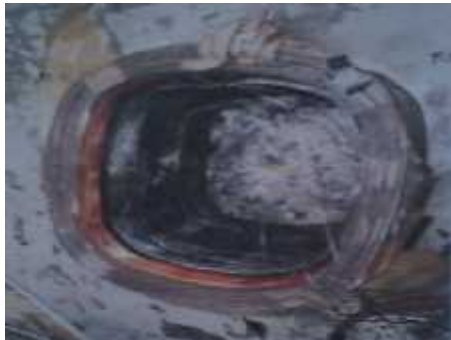
Berdasarkan data tersebut, dapat disimpulkan bahwa kerusakan yang terjadi adalah pada kumparan sekunder-body yang menunjukkan rendahnya tahanan isolasi.

Gambar 7. Kerusakan Lilitan Sekunder

Kerusakan merupakan akibat melemahnya tahanan isolasi pada transformator. Hal yang perlu dilakukan untuk mengatasi kerusakan ini adalah pergantian lilitan sekunder transformator. Dalam lilitan transformator,

Setelah perbaikan lilitan telah diperbaiki dengan mengganti tembaga yang hangus

dengan kawat tembaga yang baru, langkah berikutnya adalah kumparan dipasang kembali pada lempengan logam transformator.

1. Penurunan yang terjadi pada tahanan kumparan di bagian sisi sekunder terukur sebelum di perbaiki N – G = 1500 M.ohm, R – G = 2000 M.ohm, S – G = 0 M.ohm, T – G = 0 M.ohm dan yang telah diperbaiki N – G = 4000 M.ohm, R – G = 4000 M.ohm, S – G = 4000 M.ohm, dan T – G = 4000 M.ohm
2. Penurunan pada tegangan output yang terjadi pada sisi sekunder dengan tegangan input pada posisi primer 380 V maka output pada sisi sekunder adalah R-N = 3.2 V, S-N = 2.5 V, T-N = 0 V, R-S = 7.5 V, R-T = 7.1 V, S-T 1,8 V. Setelah dilakukan perbaikan R-N = 4.2 V, S-N = 4.1 V, T-N = 4,4 V, R-S = 6,8 V, R-T= 6,9 V, dan S-T = 6,7 V.dengan ini seluruh fasa outputtelah seimbang dan dapat dioperasikan kembali

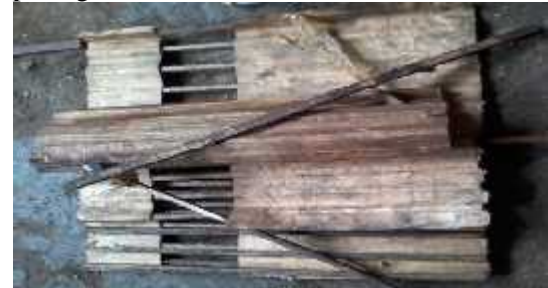
terdapat bahan tambahan yang di perlukan dalam melakukan perbaikan kumparan transformator, seperti ditunjukkan pada gambar 8.

Gambar 8. Pembatas Yang Dilekatkan Kertas Prespan

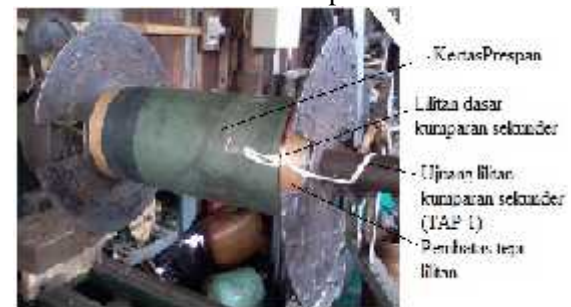
Setelah dilakukan pemisahan kumparan transformator dari lempeng logam transformator dilakukan pelilitan uang pada kumparan transformator dengan menggunakan mesin pelilit kumparan terlihat pada gambar 9.

Gambar 9. Penggulungan Lilitan Kumparan Primer

Bagian berwarna putih sebagaimana diberi tanda panah merupakan pelilitan awal dari kumparan sekunder yang dipasangkan panjang keluar untuk nantinya akan menjadi Tap-1. Pada tepi kumparan, dipasang pembatas yang tujuannya untuk mencegah kumparan berpindah keluar atau mendekati sisi tepi yang nanti dapat berakibat lepasnya lilitan dari tempatnya. Setelah selesai satu lapisan diberi lapisan kertas prespan agar tidak adanya gesekan antara lilitan tembaga, kemudian setelah Tap 1 penuh, kemudian akan diisi dengan Tap 2 sebelumnya diberi sekat pembatas agar oli dapat masuk kedalam kumparan, untuk banyaknya jumlah lilitan yang dipasang pada tiap-tiap Tap berpatokan kepada kumparan yang rusak sebelumnya sehingga perbaikan dapat dilakukan dengan cepat.
